PROVA SPERIMENTALE DI UN TRAVETTO DI CALCESTRUZZO RINFORZATO CON DUE TRALICCI PIANI ELETTRISALDATI E MALTA DA RESTAURO STRUTTURALE

0. PREMESSA

E' in corso di diffusione una NUOVA TECNOLOGIA PER IL RESTAURO STRUTTURALE DI SOLAI IN LATERO CEMENTO CON TRALICCI PIANI ASIMMETRICI E MALTA DA RESTAURO STRUTTURALE protetta da Brevetto per Modello di Utilità depositato.

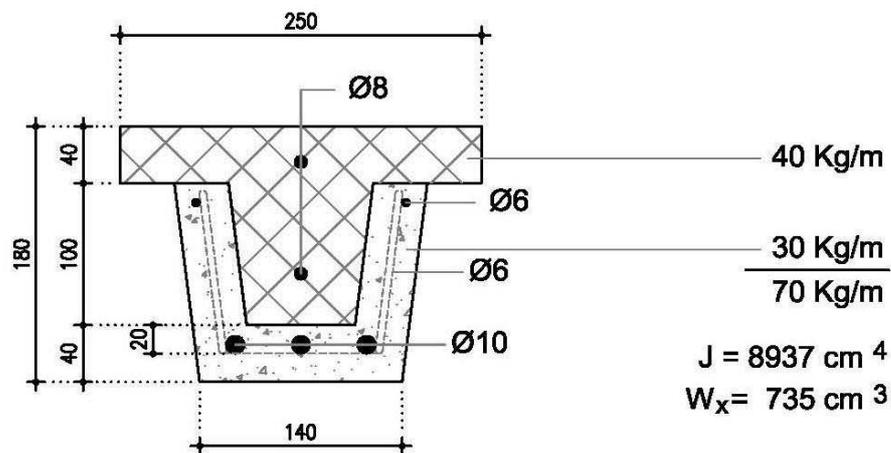
La figura sottostante mostra la sezione dopo il rivestimento.

La parte tratteggiata rappresenta la sezione di un travetto di un solaio H = 12+4 con passo 33 cm (per semplicità la larghezza della soletta collaborante è stata ridotta a 25 cm)

Si è ipotizzato che l'armatura inferiore originale fosse del tutto inefficace e che mancassero 2 cm di calcestruzzo espulso dalla ruggine dei ferri inferiori.

Al bordo inferiore è stato aggiunto un ferro filante $\Phi 10$ in aggiunta a due ferri inferiori $\Phi 10$ dei tralicci.

Il travetto è stato confezionato con calcestruzzo di classe non superiore a Rck 25 ed è stato armato con due ferri filanti Φ 8 sufficienti per il sollevamento e per reggere il peso proprio.

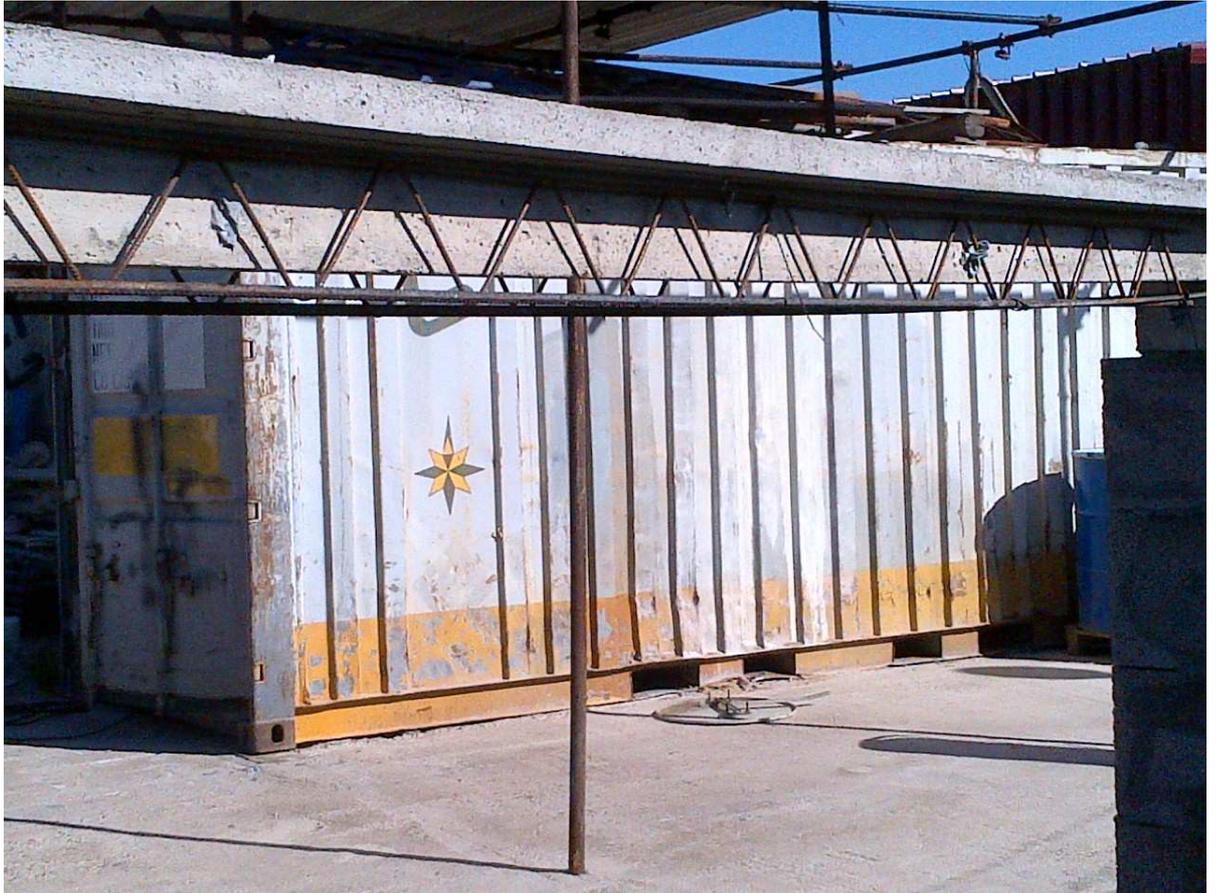
TAV. 1 - PROVA DI CARICO TRAVETTO RINFORZATO CON TRALICCIO ELETTROSALDATO E MALTA DA RESTAURO STRUTTURALE

Travetto appoggiato alle estremità con un puntello al centro.

Applicazione dei tralicci elettrosaldati ai lati dell'anima

Al travetto sono stati applicati due tralicci piani elettrosaldati asimmetrici con corrente inferiore $\Phi 10$ staffatura continua e corrente superiore $\Phi 6$ (TAV. 1).

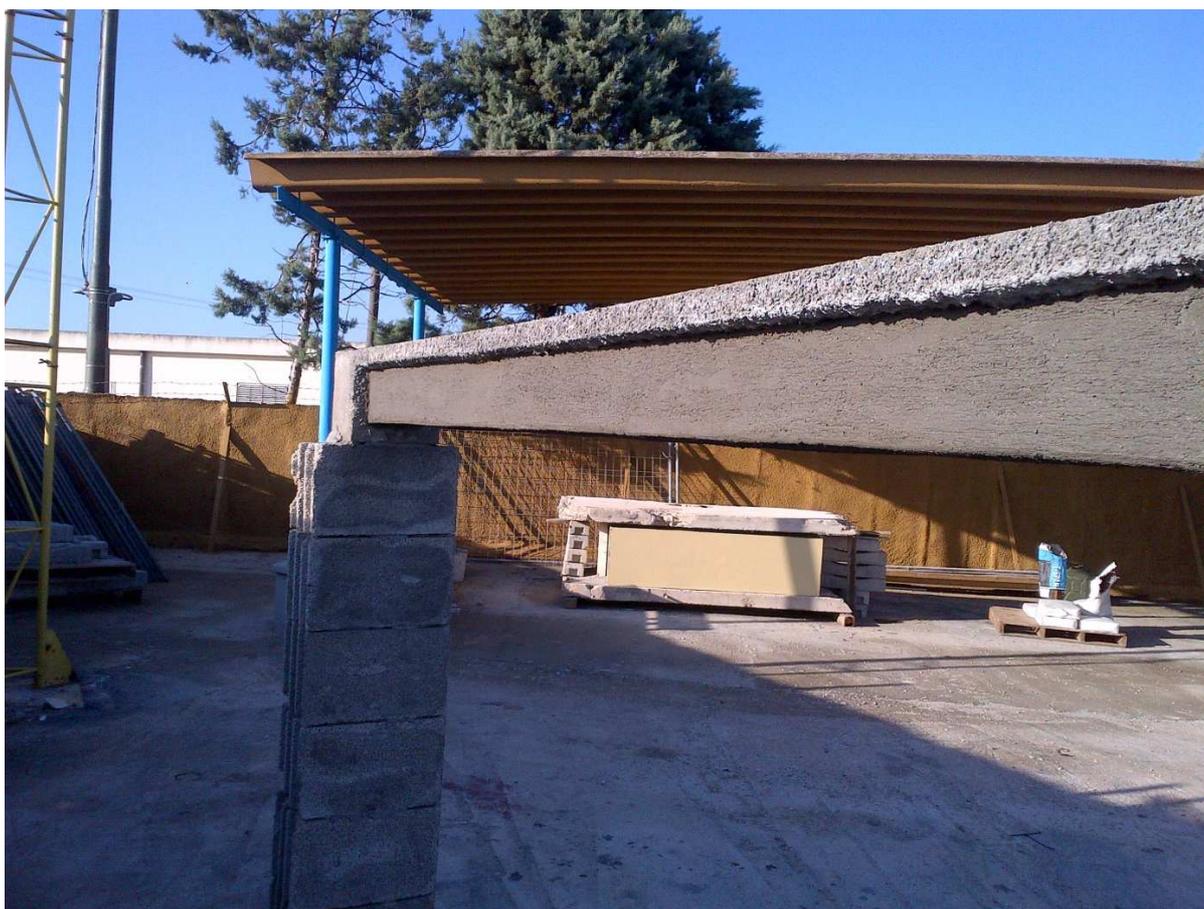
TAV. 2 - PROVA DI CARICO TRAVETTO RINFORZATO CON TRALICCIO ELETTRISALDATO E MALTA DA RESTAURO STRUTTURALE

Travetto rivestito con la malta da restauro pronto per la prova di carico.

Il travetto è stato successivamente rivestito , inferiormente e lateralmente , con uno strato di malta R4 dello spessore di 4 cm (TAV. 2)

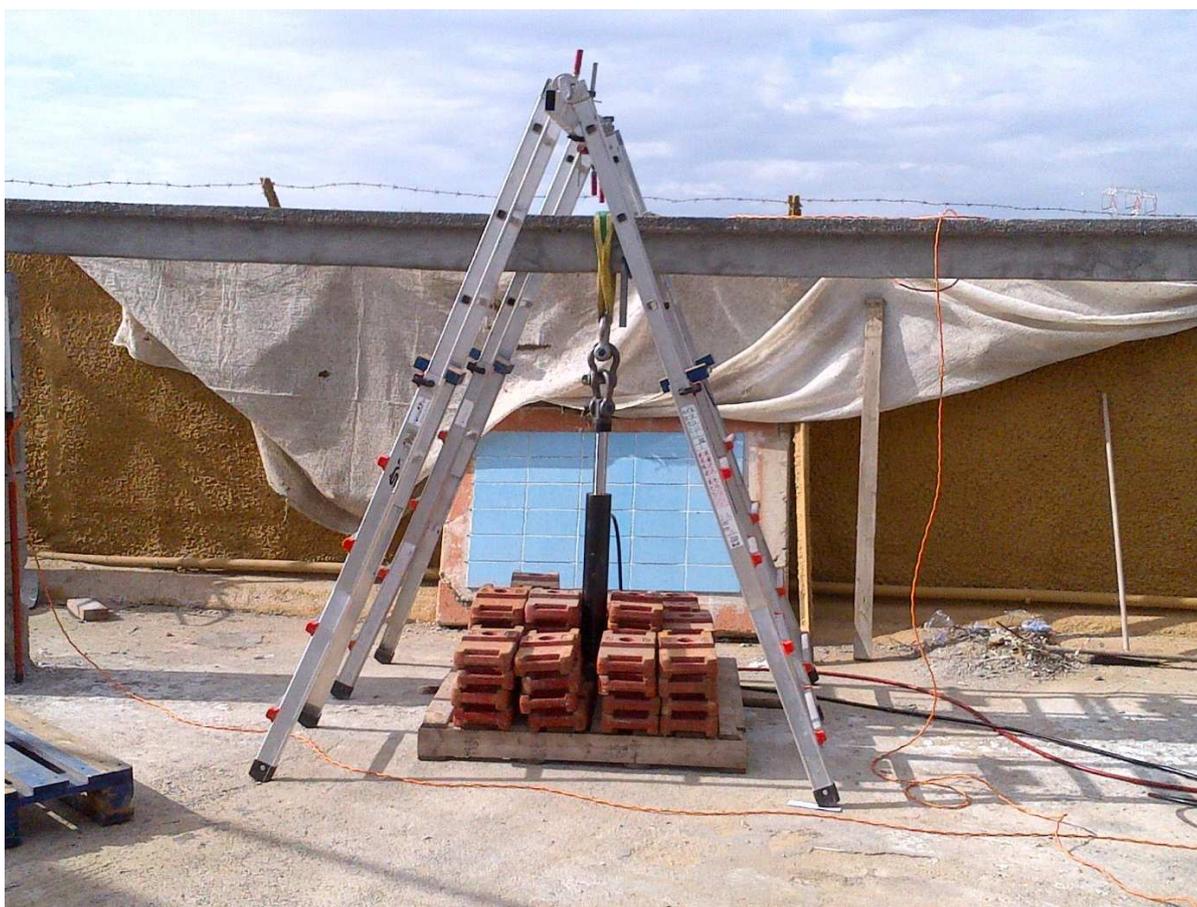
**TAV. 3 - PROVA DI CARICO TRAVETTO RINFORZATO CON TRALICCIO
ELETTROSALDATO E MALTA DA RESTAURO STRUTTURALE**

Zavorra per il carico di collaudo

La TAV. 3 mostra il carico di contrasto per tale trazione e la TAV. 5 mostra il dettaglio della trave lesionata.

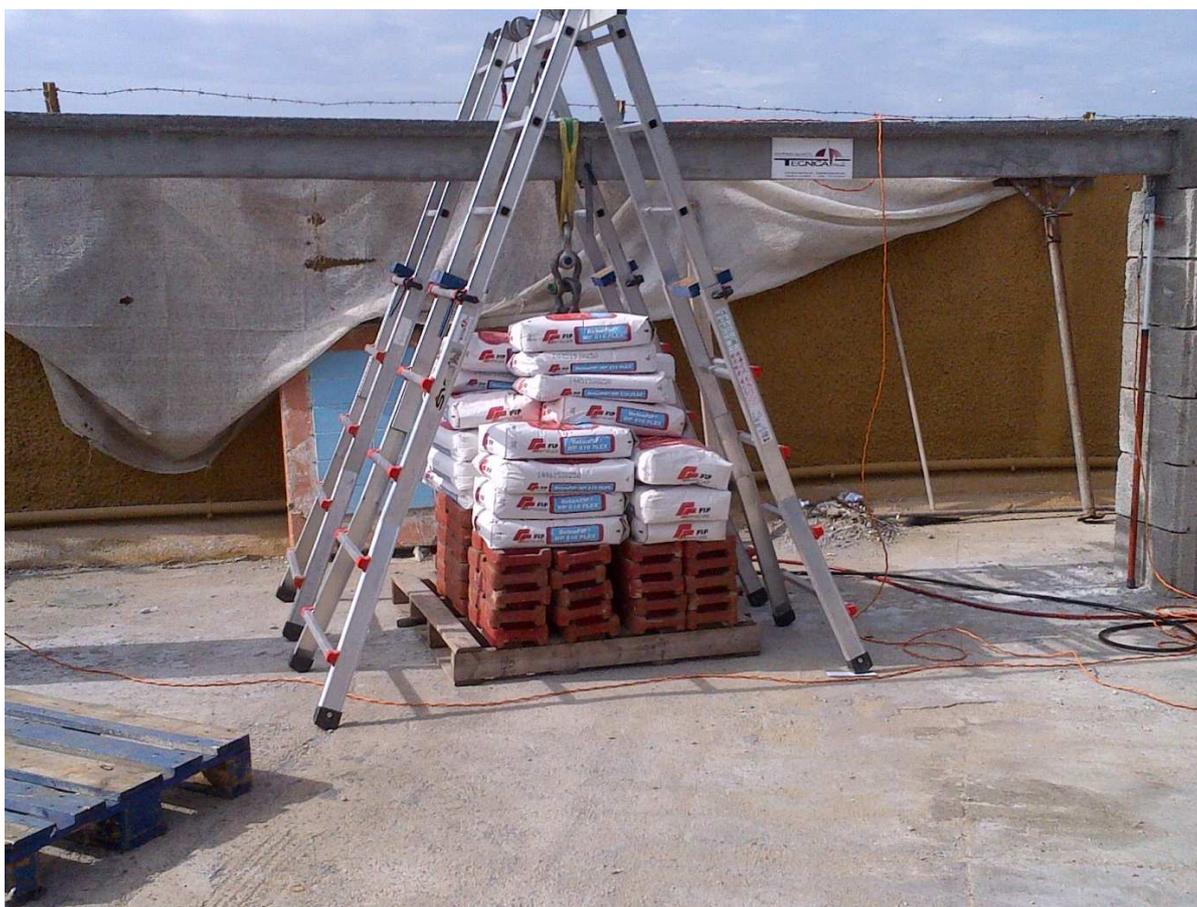
**TAV. 4 - PROVA DI CARICO TRAVETTO RINFORZATO CON TRALICCIO
ELETTRISALDATO E MALTA DA RESTAURO STRUTTURALE**

Zavorra per il carico a rottura

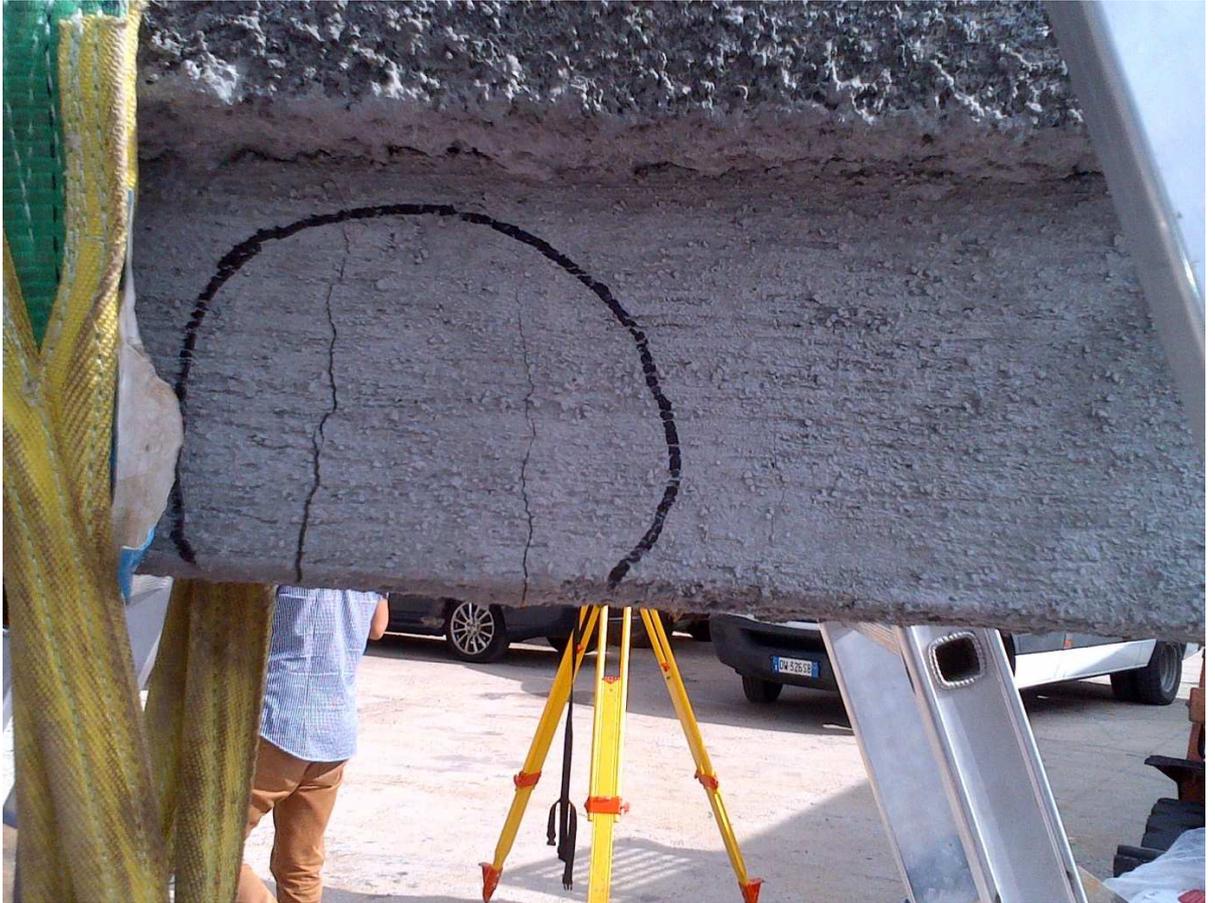
TAV. 5 - PROVA DI CARICO TRAVETTO RINFORZATO CON TRALICCIO ELETTRISALDATO E MALTA DA RESTAURO STRUTTURALE

Formazione prime lesioni in mezzzeria della campata e interruzione della prova

Si sono evidenziate le prime lesioni nella parte centrale per una trazione di poco più di 2000 kg.
